ZNALECKÝ POSUDEK č. 6273/002/19

<i>Posudek vyžádal</i>	Obec Světec
	Zámek 1
	417 53 Světec
<i>Žádost - opatření čj.</i>	Telefonická žádost místostarosty p. Václava Fišera
<i>Ze dne</i>	25.03.2019
<i>Účel posudku</i>	Stanovení ceny ojetého nákladního sklápěčkového automobilu pro stanovení podkladů k odprodeji vozidla
<i>Reg. značka vozidla</i>	5U1 3638
<i>Termín vypracování posudku</i>	25.04.2019
<i>Doba, ke které je cena motorového vozidla stanovena</i>	27.03.2019

Stanovení technické hodnoty, časové a obvyklé ceny použitého motorového vozidla.

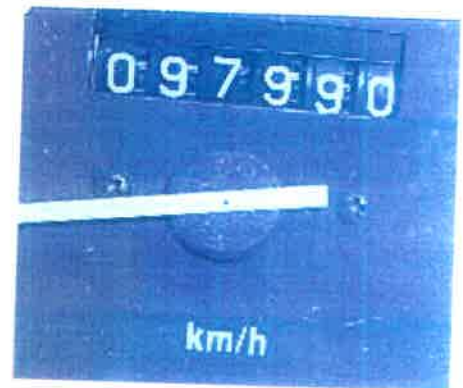
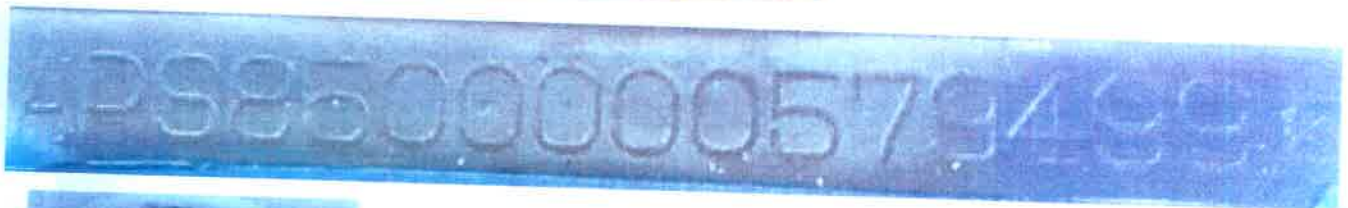
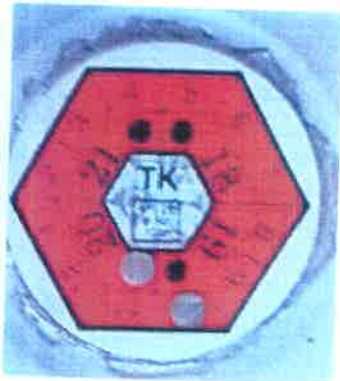
Pohled na výrobní štítek vozidla, stav počítáče ujetých km, výrobní číslo VIN vozidla a platnost kontroly STK v době prohlídky hodnoceného vozidla-

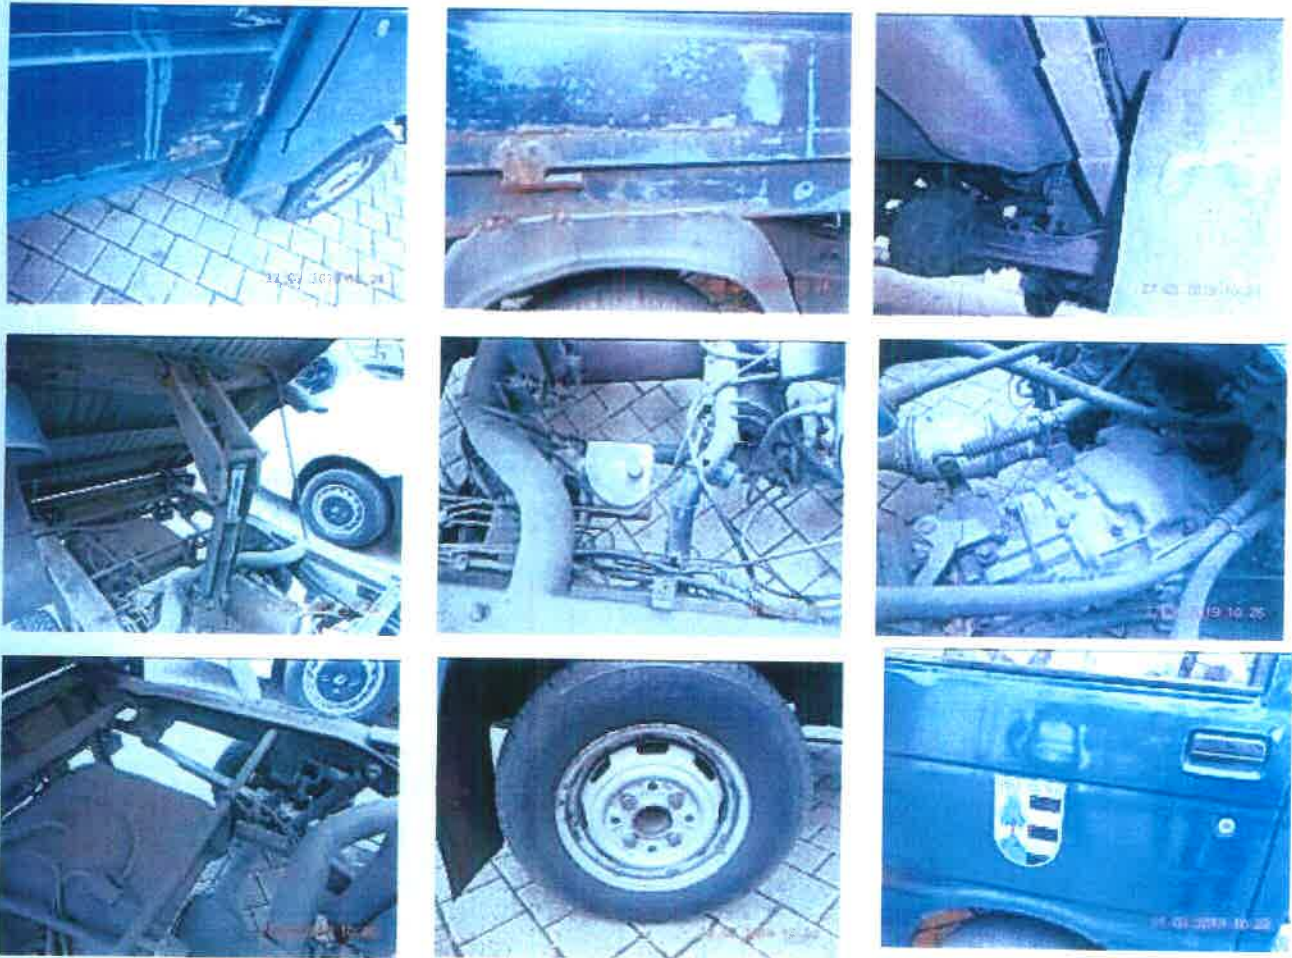
Pohl na hodnocené vozidlo a jeho skupiny, v době prohlídky hodnoceného vozidla.
